# DAS SCHLOSS IN BERG

# BAUGESTALTUNGSSATZUNG

ORT: 92348 Berg bei Neumarkt i. d. Opf.  
PROJEKT: Ehemaliges Schloss  
Bestandsaufnahmen Gestaltung

92348 Berg bei Neumarkt i. d. Opf. Ehemaliges Schloss Denkmalnummer D-3-73-113-5	
Teil-Sondierung Fassade	Aufnahmedatum: 12.03.2018
	Canon PowerShot G15
	IMG_4179.jpg
	IMG_4181.jpg

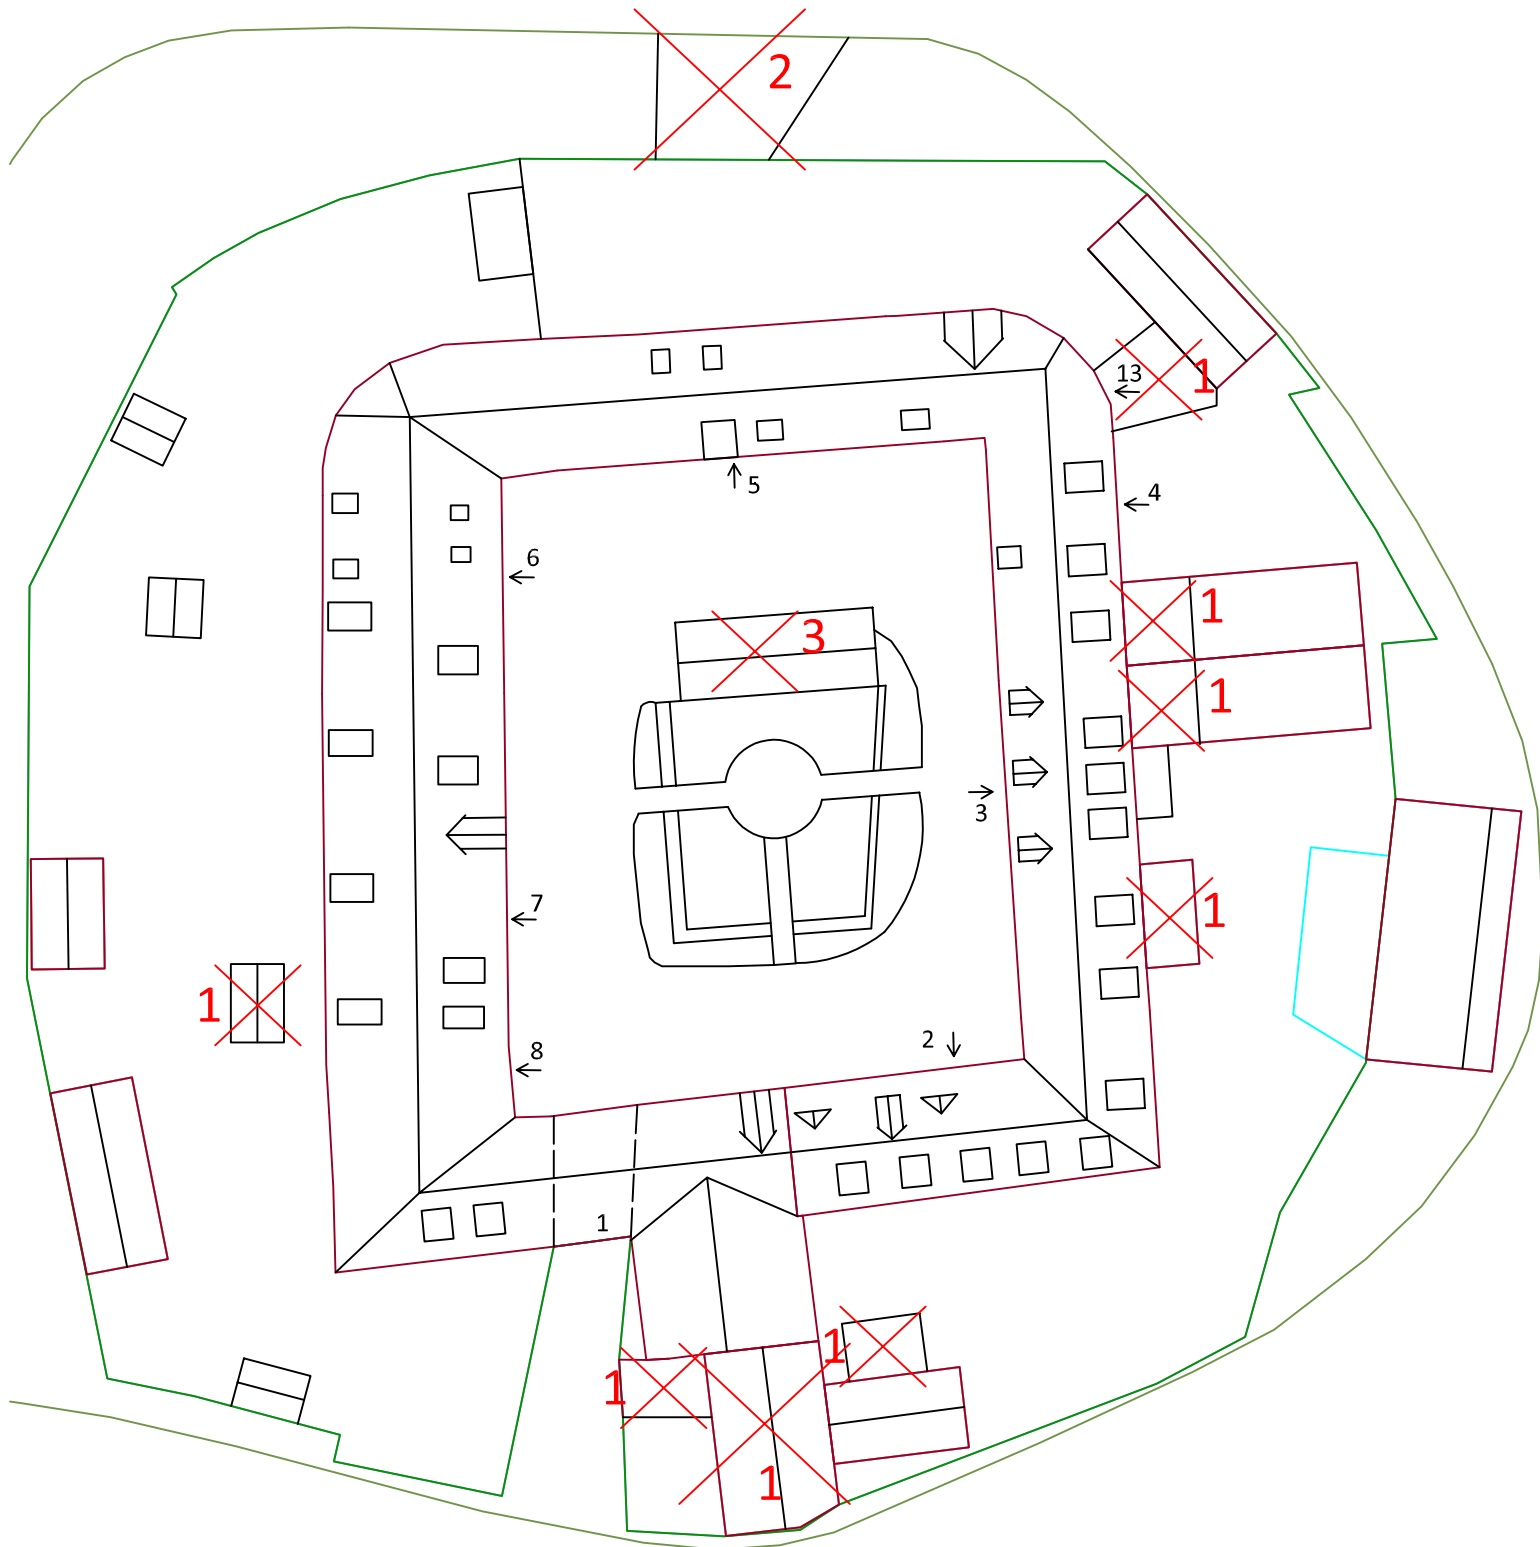
## 1 ANBAUTEN VERUNKLÄREN

den Schlossbaukörper und mindern sein Erscheinungsbild  
Bei Haus 1 Grundstücksübernutzung

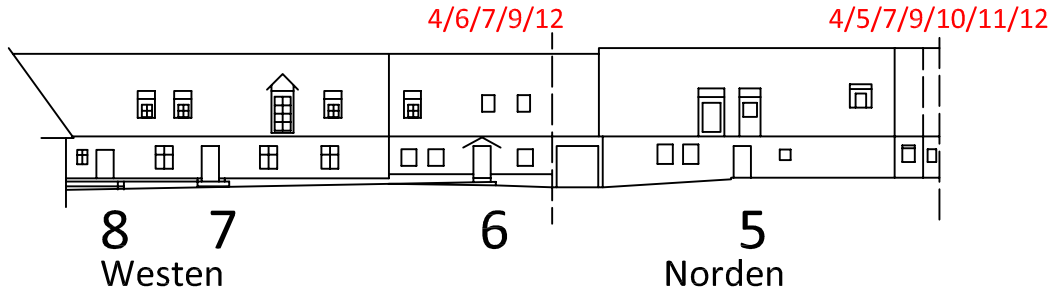
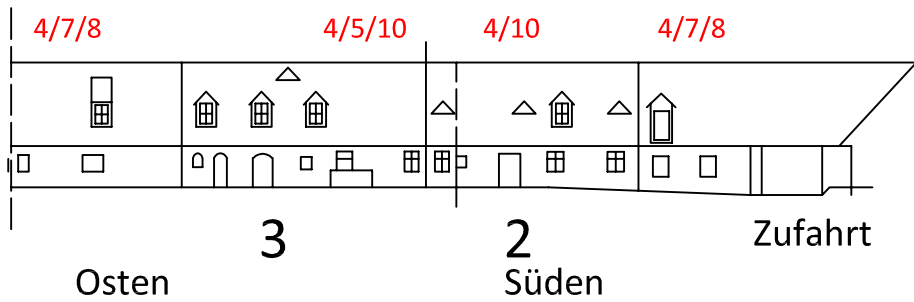
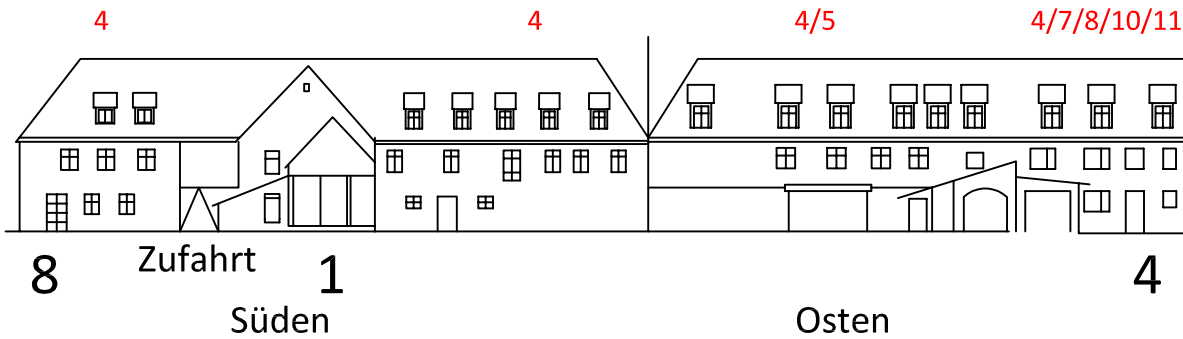
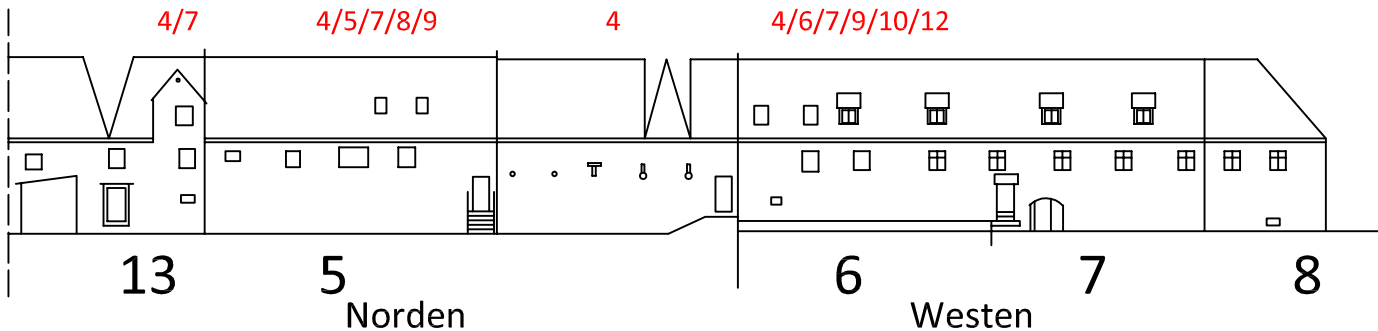
4. Unterschiedliche Fassadenfarben führen zu starker Differenzierung des Gesamtbauwerks
5. Außenwandisolierung mit Putzänderungen verändern das historische Fassadenbild
6. Neue Fassadenornamente verunstalten die historische Fassade
7. Ganzglasscheiben in großformatigen Fensterflügeln sind nicht denkmalgerecht
8. liegende Fensterformate stören die Fassadenharmonie
9. Verwendung von Kunststoff für Fenster und Türen ist nicht denkmalgerecht
10. Unterschiedliche Dachgauben stören die einheitliche Dachlandschaft
11. Verwendung unterschiedlichster Materialien (Weißblech, Kupfer, Holz, Putz) führt zu einem inhomogenen Erscheinungsbild
12. störende Antennen und Sat-Schüsseln am historischen Gebäude

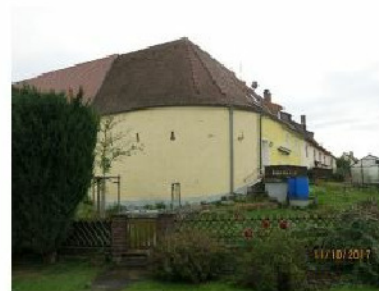
Polychrome Disharmonie von Putzstrukturen  
und Polychromer Gestaltung

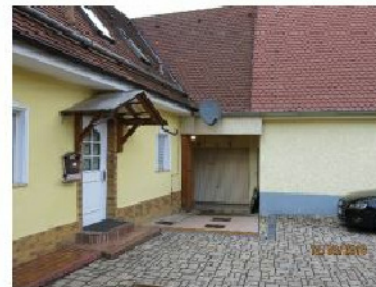
Störende nicht Materialkonforme An- und  
Einbauten im Ensemble  
Vordach, Kunststofftüre, Fensterfaschen  
Gliederungen

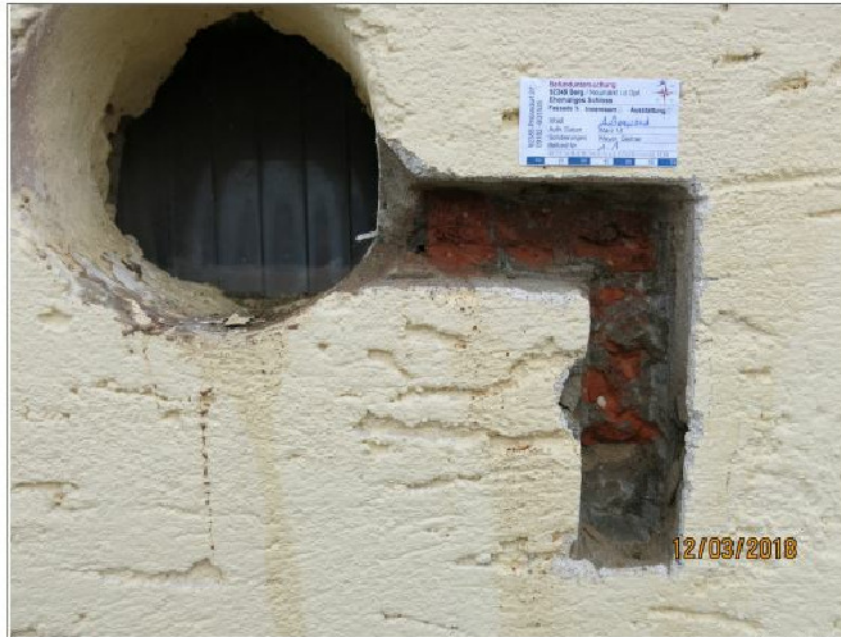
IMG\_4179.jpg

Sondierung Nr. 1.1	Konstruktion
Fassade Nord-West Ecke	Ziegel-/ Bruchstein

Nr.	X optisch	Mikroskop
0	Nischen Ziegel- Formsteinmauerwerk feinsandiger Kalkspatzen Fugenmörtel ohne historischen Putz od. Fassungsbestand	
1	Zementputz aus der 2. Hälfte des 20.Jhr. Stärke 1-1,8 cm	
2	Zementgebundener Unterputz Stärke ca. 1,5 cm	
3	mineralischer moderner weißer Oberputz Stärke ca. 0,5 cm ockerfarbener Anstrich

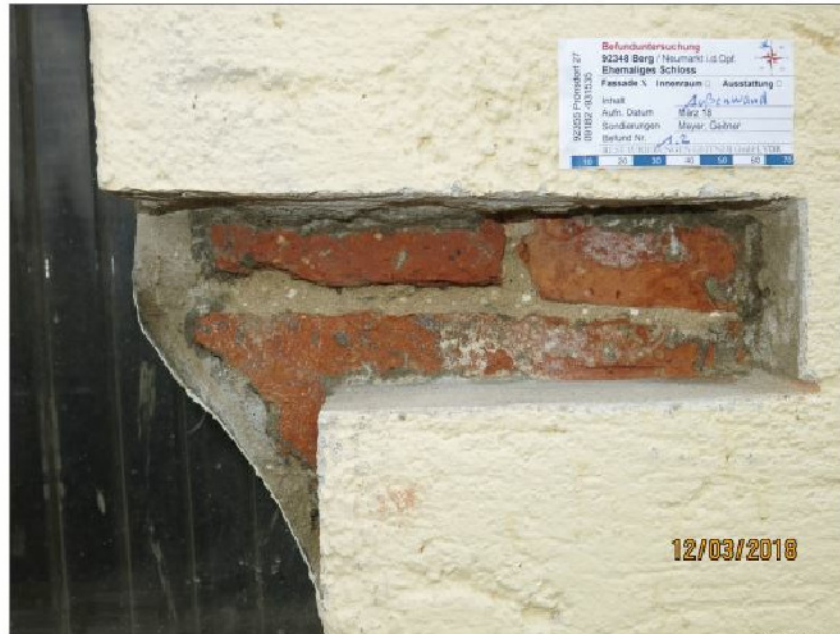
IMG\_4184.jpg

Sondierung Nr. 1.2	Konstruktion
Fassade Nord-West Ecke	Ziegel-/ Bruchstein

Nr.	X optisch	Mikroskop
0	Nischen Ziegel- Formsteinmauerwerk feinsandiger Kalkspatzen Fugenmörtel ohne historischen Putz od. Fassungsbestand	
1	Zementputz aus der 2. Hälfte des 20.Jhr. Stärke 1 cm	
2	Zementgebundener Unterputz Stärke ca. 1,9 cm	
3	mineralischer moderner weißer Oberputz Stärke ca. 0,5 cm ockerfarbener Anstrich

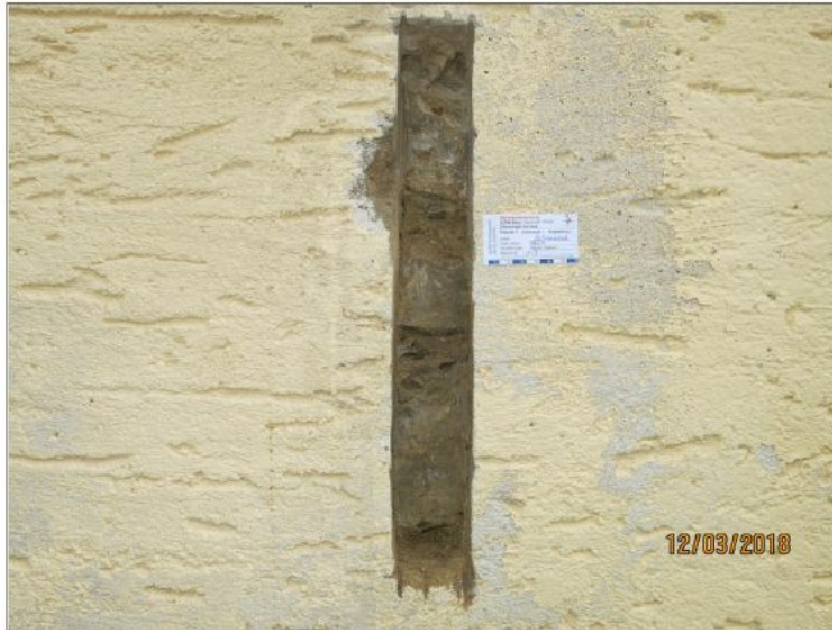
IMG\_4193.jpg

<b>Sondierung Nr. 1.3</b>	<b>Konstruktion</b>
Fassade Nord-West Ecke	Bruchsteinmauerwerk

| 0 | Bruchsteinmauerwerk<br>feinsandiger Kalkspatzen Fugenmörtel<br>ohne historischen Putz od. Fassungsbestand |
| 3 | Zementgebundener Unterputz<br>Stärke ca. 2 cm |
| 4 | mineralischer moderner weißer Oberputz<br>Stärke ca. 0,5 cm<br>ockerfarbener Bestandsanstrich |

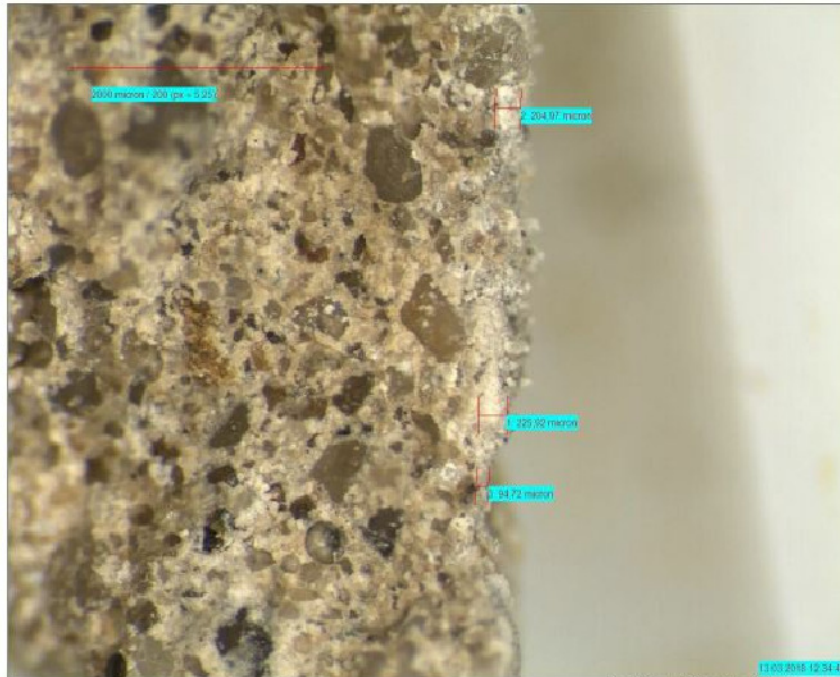
Sondierung Mikroskop 1,3.1 Messung

Sondierung Nr. 1.3	Konstruktion
Fassade Nord-West Ecke	Bruchsteinmauerwerk

Nr.	optisch	X Mikroskop
0	Bruchsteinmauerwerk feinsandiger Kalkspatzen Fugenmörtel ohne historischen Putz od. Fassungsbestand	
01	salzbelastete Unterputzreste aus dem 19. Jhr. Stärke 1-2 cm	
1	weiße Kalkfassung	
2	Reste eines ockerfarbigen Folgeanstrichs

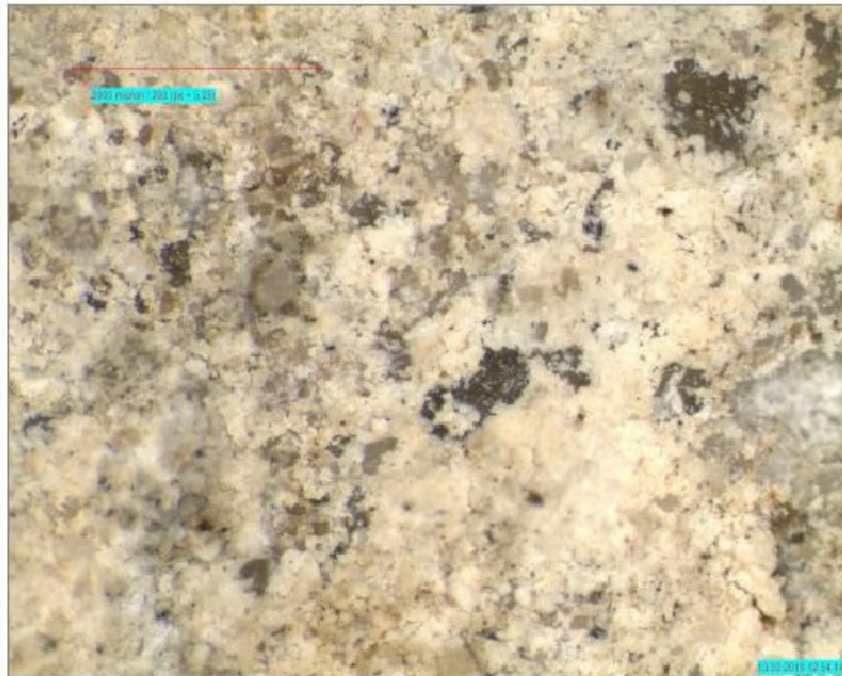
Sondierung Mikroskop 1.3.1 Fassung

Sondierung Nr. 1.3.1		Konstruktion
Fassade Nord-West Ecke		Bruchsteinmauerwerk

Nr.	optisch	X Mikroskop
0	Bruchsteinmauerwerk feinsandiger Kalkspatzen Fugenmörtel ohne historischen Putz od. Fassungsbestand	
01	salzbelastete Unterputzreste aus dem 19. Jhr. Stärke 1-2 cm	
1	weiße Kalkfassung	
2	Reste eines ockerfarbigen Folgeanstrichs

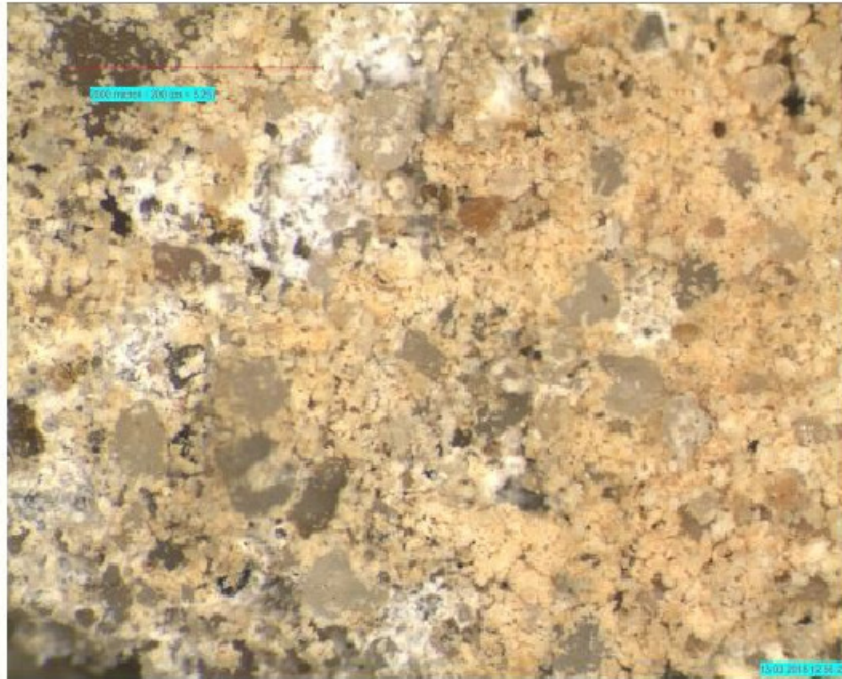
Sondierung Mikroskop 1.3.2 Fassung

Sondierung Nr. 1.3.2	Konstruktion
Fassade Nord-West Ecke	Bruchsteinmauerwerk

2 Reste eines ockerfarbigen Folgeanstrichs

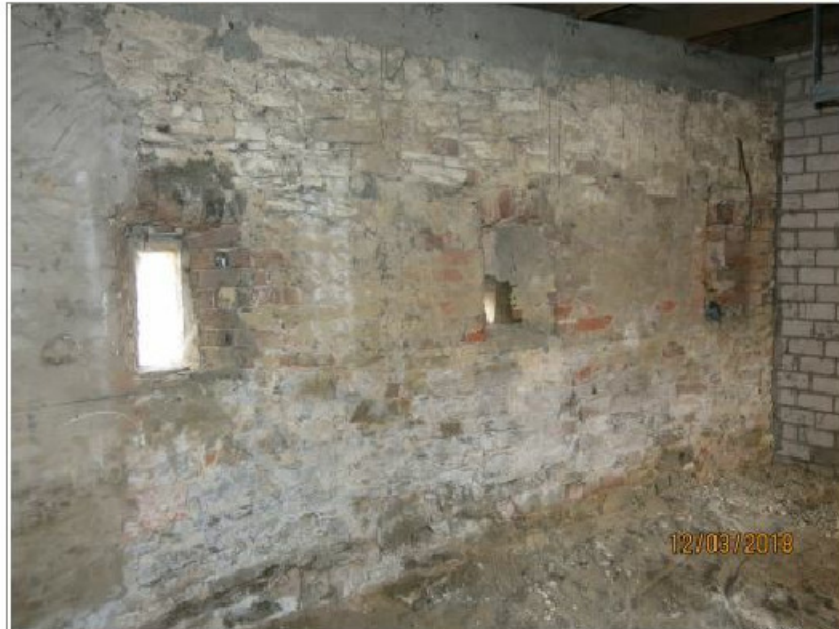
IMG\_4204.jpg

Übersichtsaufnahme	Konstruktion
Innenraum Nord-West Ecke	Ziegel-/ Bruchstein

0	historisches Bruchsteinmauerwerk mit feinsandigen Kalkspatzen-Fugenmörtel ohne historischen Putz oder Fassungsbestand, um 1600 Bruchsteinmauerwerk mit Formziegelsteine und Segmentausmauerung im Laibungsbereich
---	--

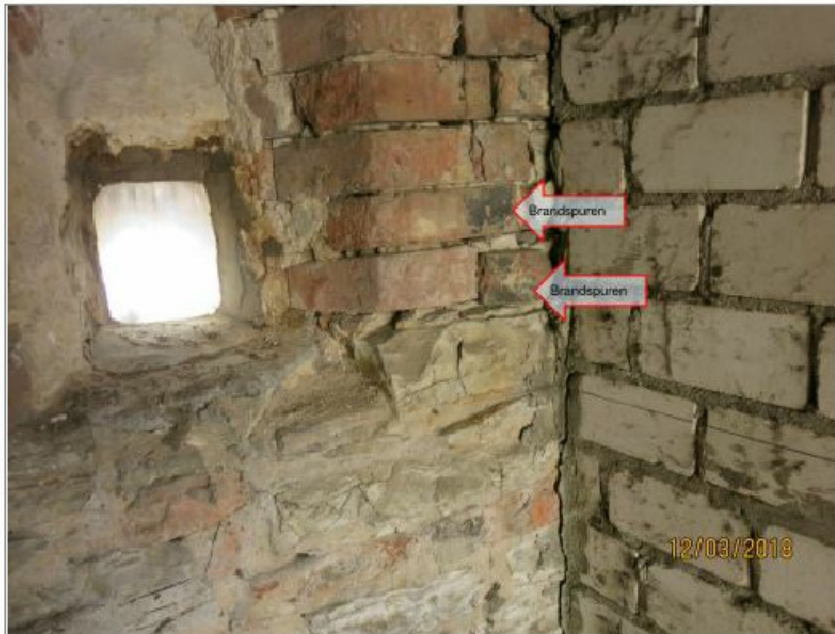
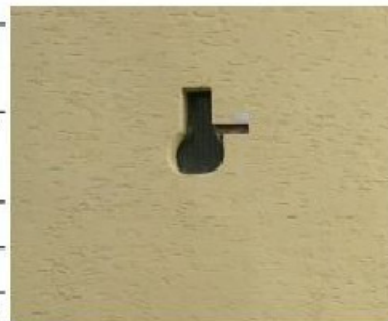
Detail, IMG\_4197.jpg

Q historisches Bruchsteinmauerwerk mit feinsandigen Kalkspatzen- Fugenmörtel ohne historischen Putz oder Fassungsbestand

Bruchsteinmauerwerk mit Formziegelsteine und Segmentausmauerung im Laibungsbereich um 1600

Brandspuren und Versinterungen an Stein

Im Traufbereich Einbau eines Beton- Ringanker

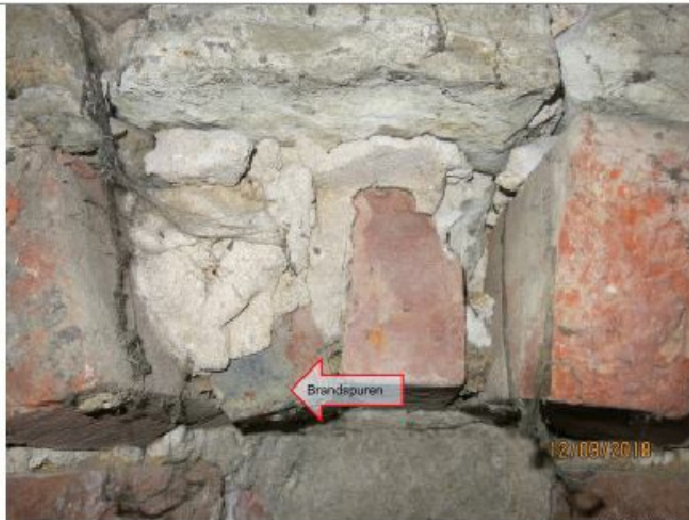
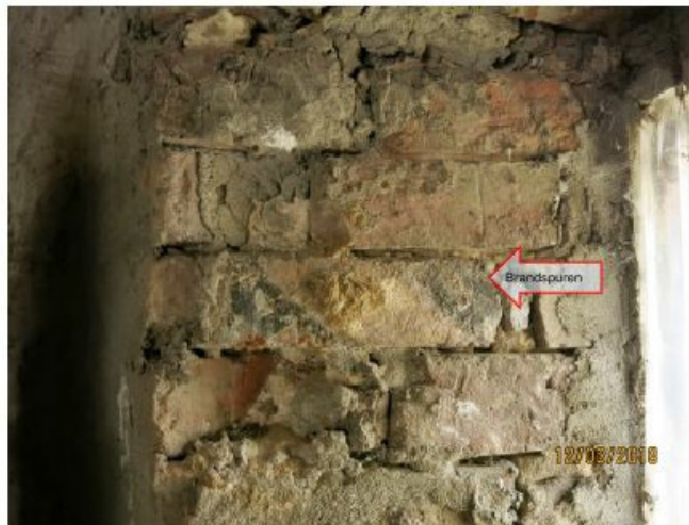
Historisches Mauerwerk ohne flächigen Innenputz um 1600 mit Brandspuren  
vermutlich aus den 30-jährigen Krieg
