# DAS SCHLOSS IN BERG

# BAUGESTALTUNGSSATZUNG

ORT: 92348 Berg bei Neumarkt i. d. Opf.  
PROJEKT: Ehemaliges Schloss  
Bestandsaufnahmen Gestaltung

92348 Berg bei Neumarkt i. d. Opf. Ehemaliges Schloss Denkmalnummer D-3-73-113-5	
Teil-Sondierung Fassade	Aufnahmedatum: 12.03.2018
	Canon PowerShot G15
	IMG_4179.jpg
	IMG_4181.jpg

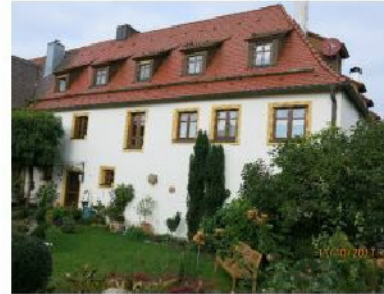
Vorteilhaftes Gestaltungsbeispiel

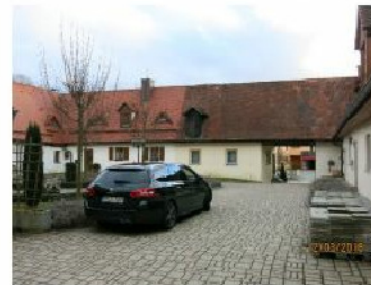
Zergliedertes farbiges Erscheinungsbild am  
Ensemble

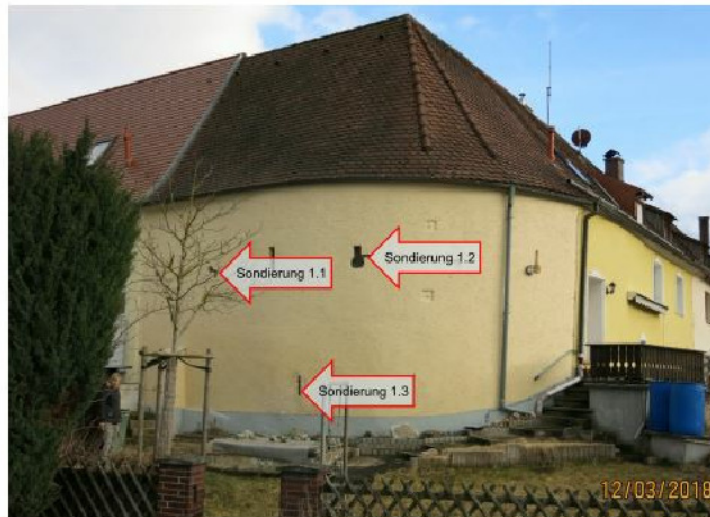
Fassaden Bestand Nord-West; IMG\_4198.jpg

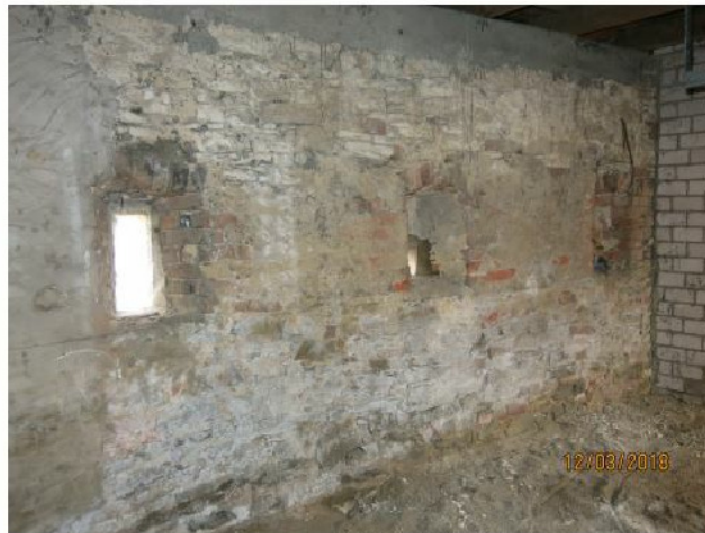
Innenraumansicht Bestand Nord-West 2018; IMG\_4204.jpg

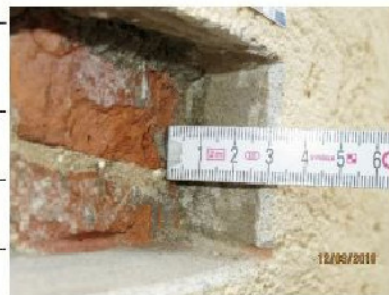
Sondierung Nr. 1.2	Konstruktion
Fassade Nord-West Ecke	Ziegel-/ Bruchstein

Nr.	X optisch	Mikroskop
0	Nischen Ziegel- Formsteinmauerwerk feinsandiger Kalkspatzen Fugenmörtel ohne historischen Putz od. Fassungsbestand	
1	Zementputz aus der 2. Hälfte des 20.Jhr. Stärke 1 cm	
2	Zementgebundener Unterputz Stärke ca. 1,9 cm	
3	mineralischer moderner weißer Oberputz Stärke ca. 0,5 cm ockerfarbener Anstrich

Detailaufnahme Putzaufbau IMG\_4185.jpg

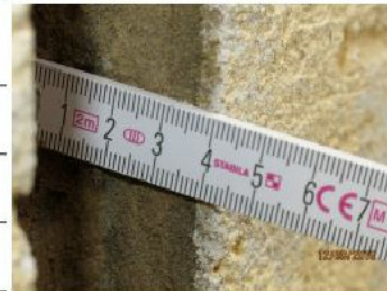
<b>Sondierung Nr. 1.3</b>	<b>Konstruktion</b>
Fassade Nord-West Ecke	Bruchsteinmauerwerk

| 0 | Bruchsteinmauerwerk<br>feinsandiger Kalkspatzen Fugenmörtel<br>ohne historischen Putz od. Fassungsbestand |
| 3 | Zementgebundener Unterputz<br>Stärke ca. 2 cm |
| 4 | mineralischer moderner weißer Oberputz<br>Stärke ca. 0,5 cm<br>ockerfarbener Bestandsanstrich |

Detailaufnahme Putzaufbau IMG\_4195.jpg

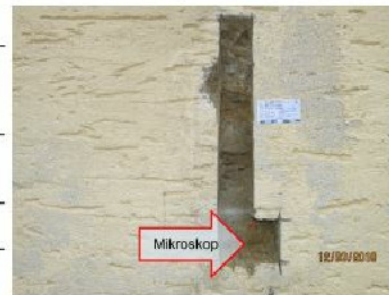
Sondierung Nr. 1.3	Konstruktion
Fassade Nord-West Ecke	Bruchsteinmauerwerk

Nr.	optisch	X Mikroskop
0	Bruchsteinmauerwerk feinsandiger Kalkspatzen Fugenmörtel ohne historischen Putz od. Fassungsbestand	
01	salzbelastete Unterputzreste aus dem 19. Jhr. Stärke 1-2 cm	
1	weiße Kalkfassung	
2	Reste eines ockerfarbigen Folgeanstrichs

12/03/2018  
Detailaufnahme Putzaufbau IMG\_4200.jpg

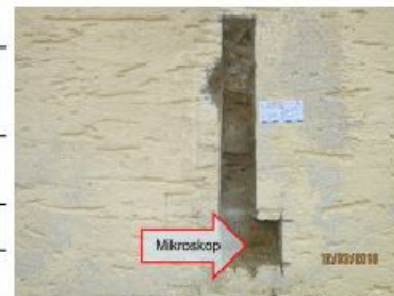
Sondierung Nr. 1.3.1		Konstruktion
Fassade Nord-West Ecke		Bruchsteinmauerwerk

Nr.	optisch	X Mikroskop
0	Bruchsteinmauerwerk feinsandiger Kalkspatzen Fugenmörtel ohne historischen Putz od. Fassungsbestand	
01	salzbelastete Unterputzreste aus dem 19. Jhr. Stärke 1-2 cm	
1	weiße Kalkfassung	
2	Reste eines ockerfarbigen Folgeanstrichs

Detailaufnahme Putzaufbau IMG\_4200.jpg

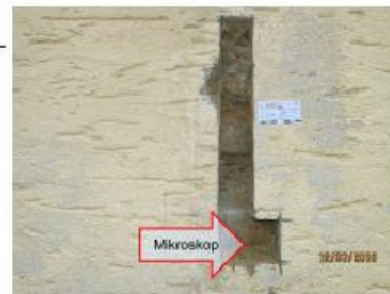
Sondierung Nr. 1.3.2	Konstruktion
Fassade Nord-West Ecke	Bruchsteinmauerwerk

2 Reste eines ockerfarbigen Folgeanstrichs

Detailaufnahme Putzaufbau IMG\_4200.jpg
